Taufgesinnte Kirche Blokzijl

ClimateCoating® ThermoPlus
Entfeuchtung für salzbelastete Wände

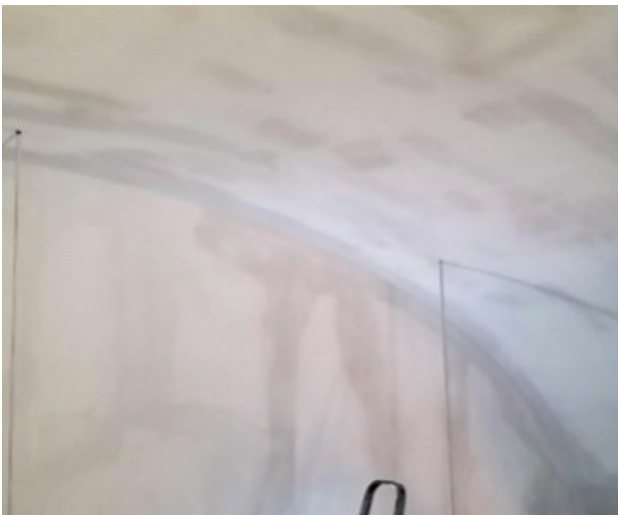
Die Taufgesinnte Kirche (Doopsgezinde Kerk) hat ein Baujahr um 1850. Die mächtigen Wände aus Ziegelmauerwerk, außen Klinker, innen verputzt, haben ein Feuchteproblem.

Die Wände sind feucht und salzbelastet. Eine Sanierung erfolgte 1990. Das Ergebnis war unbefriedigend, die Farbe löste sich an vielen Stellen bereits nach zwei Wochen ab.

Im Laufe der 90er Jahre nahmen die Probleme zu, es kamen Risse hinzu und die Farbablösungen nahmen zu.

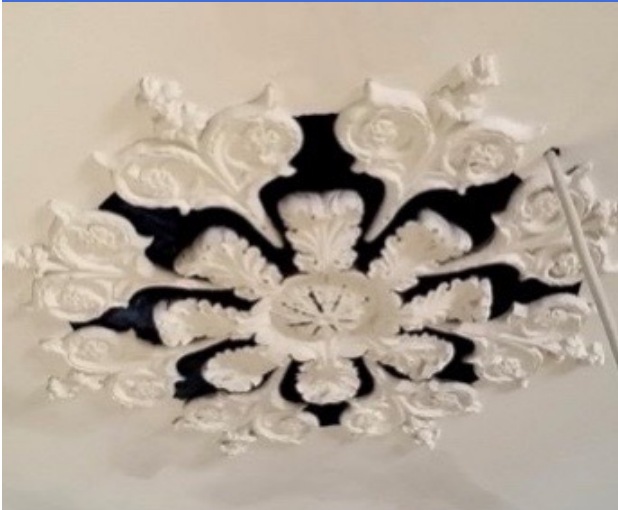
Das Ergebnis konnte sich sehen lassen: bis Ende 2003 (Datum des damaligen Infoschreibens) waren keine erneuten Probleme aufgetreten.

ClimateCoating® ThermoPlus hielt stabil auf den Wänden und entfeuchtete diese: Messungen belegten eine Abnahme innerhalb von drei Monaten von 85 auf 62 Einheiten.

Eine Besichtigung in 2014 ergab, dass die Haltbarkeit von **ClimateCoating® ThermoPlus** weiterhin gegeben ist. Aufgrund der guten Erfahrungen erfolgte 2015 eine großflächige Innenbeschichtung der nach einer Leckage am Dach beeinträchtigten Wand- und Deckenflächen.
